6.05.99 - Planejamento Urbano e Regional.

ANÁLISE DA CAMINHABILIDADE BASEADA NO CONCEITO DE CALÇADAS ATIVAS NA RUA Dr. LAUDELINO FREIRE, LAGARTO-SE.

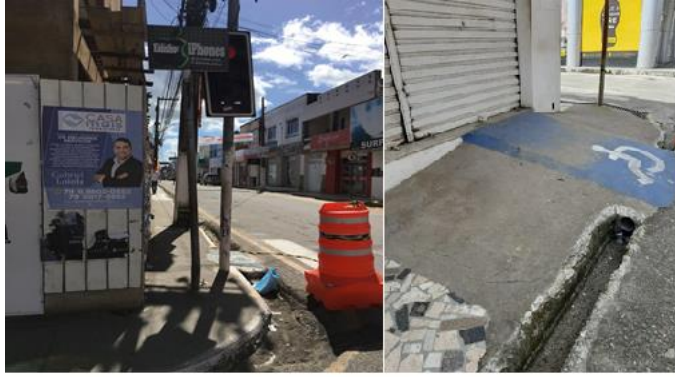
Figura 2: Fotografias das Calçadas da Rua Dr. Laudelino Freire. Fonte: os autores

Observa-se, na figura 2, alguns problemas existentes nas calçadas da rua Dr. Laudelino Freire, que interferem negativamente para um baixo desempenho da conectividade e passagem de pedestre. Vemos uma calçada inacessível que dificulta e influencia tanto a caminhabilidade do indivíduo, como também sua qualidade de vida como pedestre. Dessa forma, para tornar uma cidade melhor para os pedestres, é fundamental que se tenha calçadas em boas condições e adequadas, diferentemente das mostradas. Elas não devem ter nenhum tipo de obstáculo para que quem anda tenha garantida uma caminhada mais agradável e fluída.

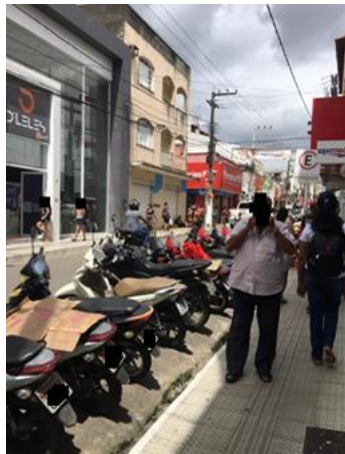
Figura 3: Recorte da Rua Dr. Laudelino Freire. Fonte: O autor

Outro problema verificado, ilustrado na Figura 3 é a diminuição das dimensões das calçadas. Considerando que a via de trânsito ocupa um considerável espaço, este poderia ser utilizado para transformar as calçadas em percursos mais agradáveis, obedecendo, pelo menos, as mínimas dimensões recomendadas pelas normas urbanísticas. Ressalta-se ainda o uso do estacionamento como empecilho para travessia entre calçadas, o que acarreta dificuldade para uma boa caminhabilidade.

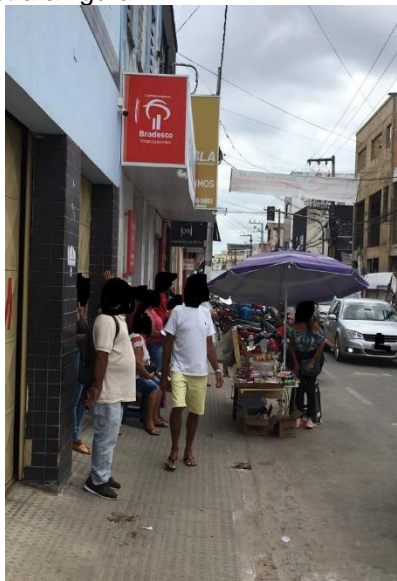
Figura 4: ambulantes na calçada. Fonte: Os autores

Outro problema observado que impede uma boa caminhabilidade e portanto afeta na qualidade das calçadas é o uso destas por ambulantes como ilustra a figura 4.
