INFLUÊNCIA DAS MANUTENÇÕES DE LIMPEZAS NA GERAÇÃO DE ENERGIA DA USINA FOTOVOLTAICA DA UFERSA CAMPUS CARAÚBAS.

Resumo

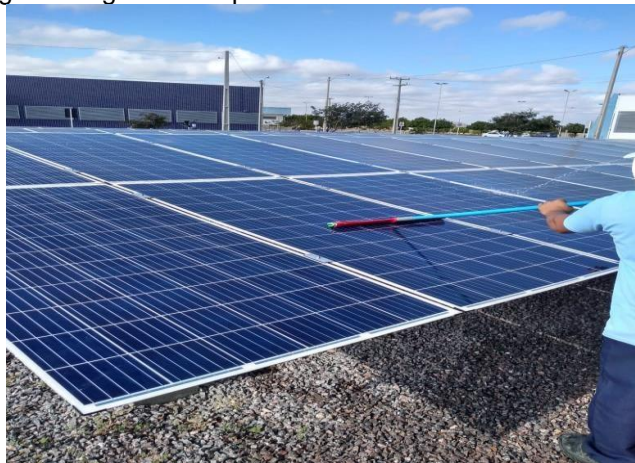
Fig. 2: Imagem da limpeza do mês de setembro. Ano 2019.

Todas as limpezas das placas foram realizadas manualmente, utilizando apenas rodo, pano, água e mangueira (Fig. 2), sem a utilização de produtos químicos. A periodicidade das lavagens das placas (Quadro 1) foi distribuída da melhor forma possível para que pudesse ser observada a geração de energia a partir da diferença entre as datas das limpezas.

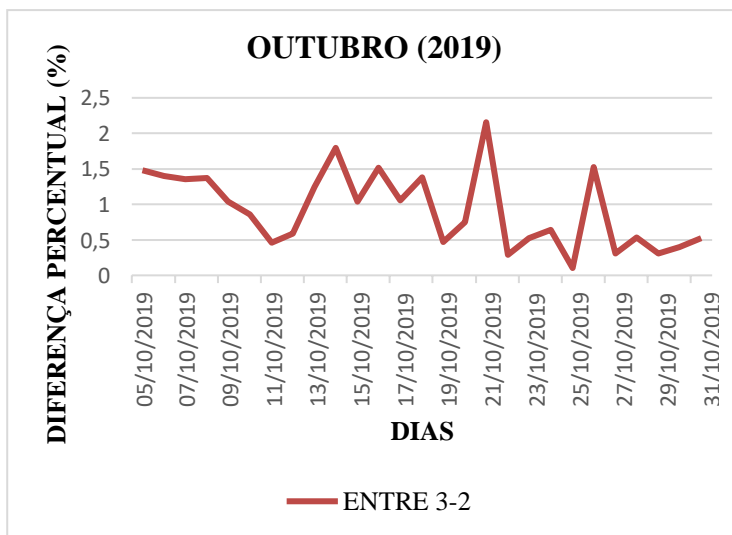
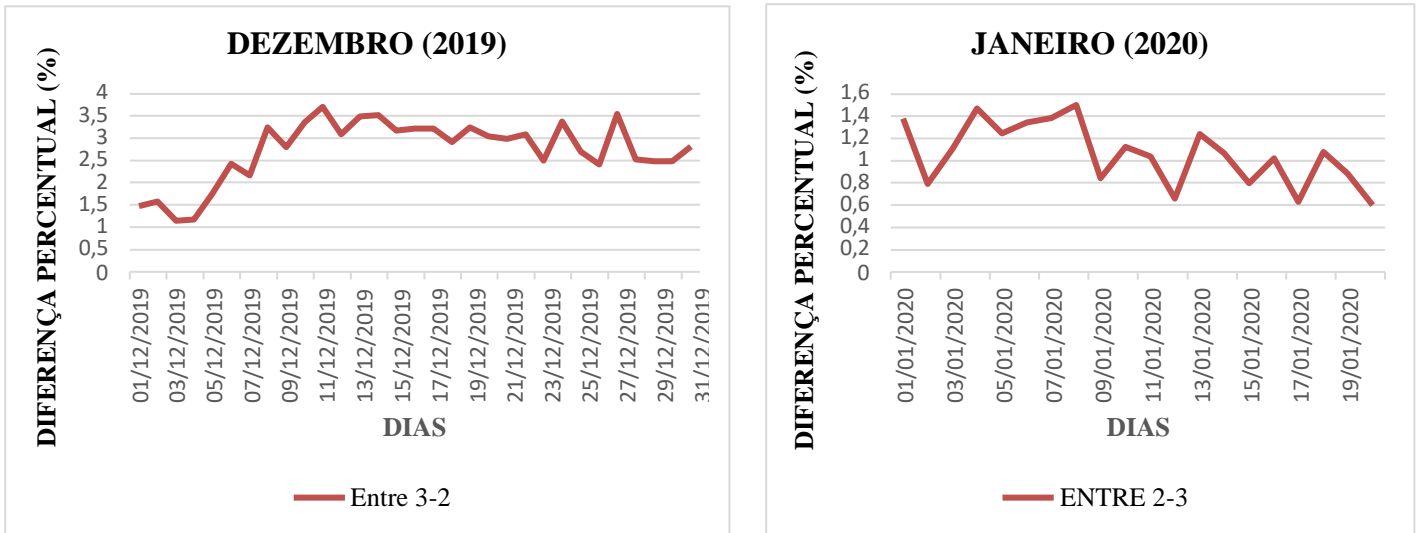
Fig. 4: Diferença percentual de energia para os meses de outubro, novembro, dezembro e janeiro. Ano 2019/2020.

A partir dos dados fornecidos pela SunnyPortal, foi gerado a Fig. 4, nela é observado a geração e energia elétrica para cada mês de estudo. Visto que as placas atreladas ao inversor 3 não passaram por manutenções de limpeza é observado ao decorrer do período de estudo que a diferença na geração de energia elétrica vai aumentando de acordo com o passar do tempo. Como trabalhou-se numa região semiárida é visto pouca incidência de chuvas proporcionando assim uma maior notoriedade na diferença de geração de energia. Porém

A partir do mês de outubro pode-se avaliar a porcentagem que os arranjos ligados ao inversor 2 geraria em relação aos arranjos ligados ao inversor 3, visto que os dois possuíam o mesmo número de placas. Então utilizou-se os dados gerados na Fig. 2 e usou-se a equação 1, com isso pode-se elaborar as diferenças percentuais dos inversores 2 e 3.

Onde W2 seria a o rendimento do arranjo ligado ao inversor 2 e W3 o rendimento dos arranjos ligados ao inversor 3. Como o arranjo ligado ao inversor 1 não possui o mesmo número de placas que os outros inversores, não se fez necessário trazer sua diferença percentual de geração de energia elétrica.

Nos primeiros meses de estudo, agosto e setembro, a diferença percentual entre as placas dos inversores era nitidamente pequena, acredita-se com isso que naturalmente não necessita de limpezas mensais, leva-se também em consideração que os devidos meses não houve grandes precipitações pluviométricas, ao qual limpa as placas espontaneamente e diminui a diferença percentual de geração de energia dos arranjos estudados. Com o passar dos meses foi visto um acúmulo de sujeiras em cima dos arranjos 5 e 4 (arranjos do inversor 3), que ocasionou uma perda de energia útil relevante chegando a ultrapassar os 2% no mês de outubro e se agravando nos meses seguintes, chegando a ficar acima de 3,5% no mês de dezembro.
