## IDENTIFICAÇÃO DOS PRINCIPAIS RESÍDUOS (SUJIDADE) ENCONTRADOS EM MANUTENÇÕES DE LIMPEZAS EM USINA FOTOVOLTAICA

O objetivo deste trabalho foi identificar os resíduos mais frequentes que podem depositar-se nos módulos fotovoltaicos e propor um cronograma de manutenção de limpeza mais adequado. Foram realizadas seis manutenções de limpezas no período de agosto de 2019 a janeiro de 2020, de modo que o cronograma de limpezas nos módulos variou de um a dois meses e a testemunha sem manutenção. Todas as limpezas das placas foram realizadas manualmente, utilizando apenas rodo, pano, água e mangueira, sem a utilização de produtos químicos. A periodicidade das lavagens das placas foi distribuída da melhor forma possível para que pudesse ser observada a influência da sujidade e a quantidade de resíduos nos módulos fotovoltaicos mensalmente. A sujidade que mais se depositou durante esses 5 meses de estudo foi excremento de passarinho, poeira, insetos mortos e partículas graúdas. A partir disso fica evidente que as placas precisam de um cronograma de manutenção a cada 2 meses.

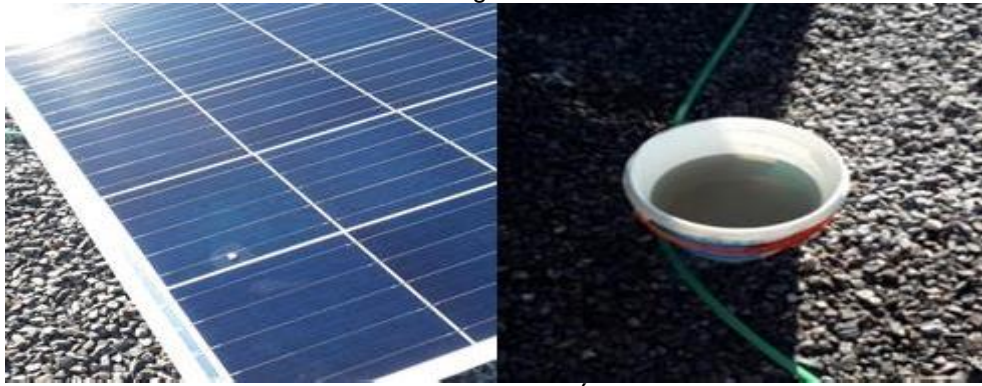
No mês de agosto foi realizada uma manutenção de limpeza geral em todos os arranjos para dar uma condição inicial única a todos os módulos e assim iniciar o cronograma de manutenções de limpezas distintas. Nessa primeira manutenção pode-se observar nas placas resquícios de excremento de passarinho, marcas fortes de sujeira, poeiras, fuligem e pequenos pedregulhos; foi verificado no balde que a água utilizada para limpeza dos módulos estava com a coloração escurecida devido o nível de sujeira, Figura 2.

Figura 2 - Resíduos encontrados (a) e a coloração da água utilizada (b) na limpeza dos módulos fotovoltaicos no mês de agosto. Ano 2019.

(a) Excremento de passarinho; (b) Água após a utilização de limpeza;  
Fonte: Própria do autor, 2019.

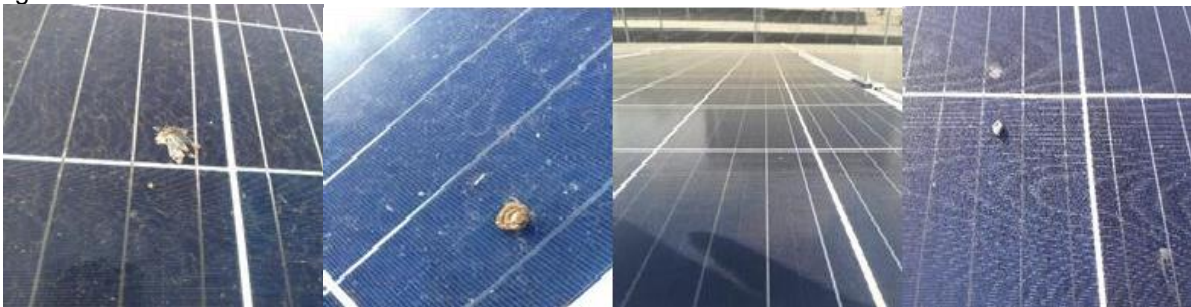
No mês de setembro a manutenção de limpeza foi aplicada no arranjo de placas solares ligadas ao inversor de nº 02, na ocasião da lavagem foram identificados os resíduos de insetos pequenos mortos, excremento de passarinho, marcas de sujeira e partículas grandes e pequenas sobre as placas, Figura 3; vale ressaltar que as placas estavam mais sujas que a do mês anterior. Em outubro as limpezas foram aplicadas nos painéis ligados ao inversor de nº 01 e 02, nesses arranjos foi encontrado marcas de excremento de passarinho, muita poeira e pequenos pedregulhos, Figura 3.

Figura 3 - Resíduos encontrados nos módulos fotovoltaicos no mês de setembro e outubro. Ano 2019.

(a) Inseto morto; (b) Excremento de passarinho; (c) Poeiras; (d) Pequenos pedregulhos  
Fonte: Autor, 2019.

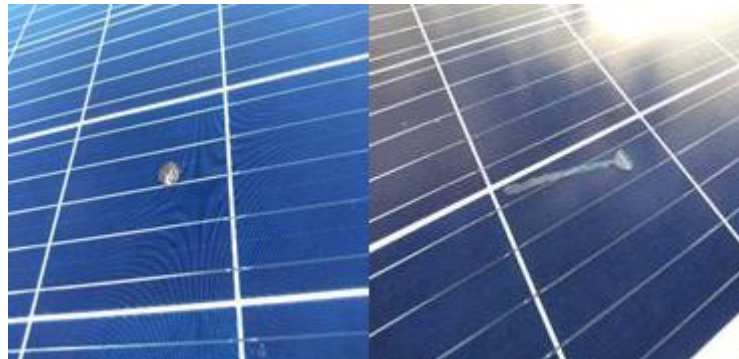
No mês de janeiro devido às chuvas que ocorreram no final do mês de dezembro e nos primeiros dias do referido mês, foi identificada pouca poeira, até mesmo nos arranjos que normalmente não estão passando por nenhuma manutenção de limpeza desde agosto de 2019, Figura 4.

Figura 4 - Resíduos encontrados nos módulos fotovoltaicos no mês de janeiro.

a) Excremento de passarinho; (b) Pequenos pedregulhos;  
Fonte: Própria do autor, 2019.

A sujeidade que mais se depositou durante esses 5 meses de estudo foi excremento de passarinho, poeira, insetos mortos e partículas graúdas. A partir disso fica evidente que as placas precisam de um cronograma de manutenção ideal de no máximo a cada 2 meses e meio, sendo preferível que sejam limpas a cada 2 meses, visto que o custo com a mão de obra para as devidas limpezas não seja necessário todos os meses. Caso esteja em um período chuvoso, as placas só precisarão passar por uma manutenção de limpeza a
